**О ВЗРЫВЕ МЕТАНА НА ШАХТЕ «НОВОДОНЕЦКАЯ»****<sup>1</sup>Минеев С.П.**<sup>1</sup>*Институт геотехнической механики им. Н.С. Полякова НАН Украины***ПРО ВИБУХ МЕТАНУ НА ШАХТІ «НОВОДОНЕЦЬКА»****<sup>1</sup>Мінєєв С.П.**<sup>1</sup>*Інститут геотехнічної механіки ім. М.С. Полякова НАН України***ABOUT THE METHANE EXPLOSION IN THE NOVODONETSKAYA MINE****<sup>1</sup>Mineev S.P.**<sup>1</sup>*Institute of Geotechnical Mechanics named by N. Polyakov of National Academy of Science of Ukraine*

**Аннотация.** Рассмотрены результаты расследования аварии с групповым несчастным случаем, которая вызвана взрывом метана и произошла 12 июня 2017 года в 21 часов 05 минут в выработках 3-й северной лавы ступенчатого уклона № 1 пласта  $\ell_3$  на шахте «Новодонецкая» Шахтоуправление «Белозерское» ООО «ДТЭК Добропольеуголь». Аварийный участок был изолирован. Дальнейшие работы по разгазированию аварийного участка и запуску очистного забоя в эксплуатацию выполняются по рекомендациям ИГТМ НАН Украины и одобрены техническим советом шахтоуправления при участии ГВГСС и других организаций.

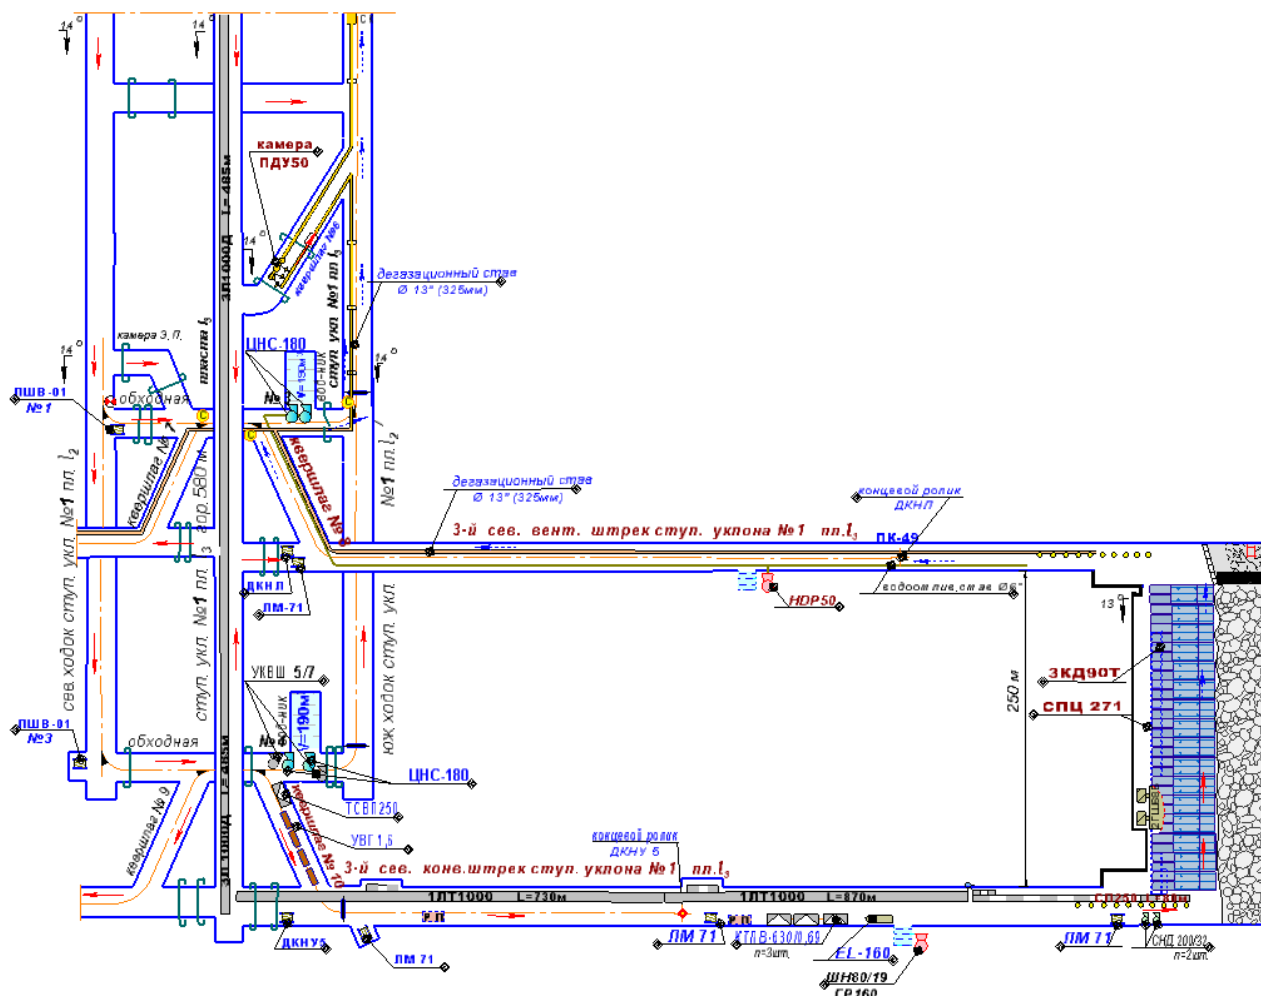
Рисунок 1 – Эскиз аварийного участка на момент вспышки метана на шахте «Новодонецкая»

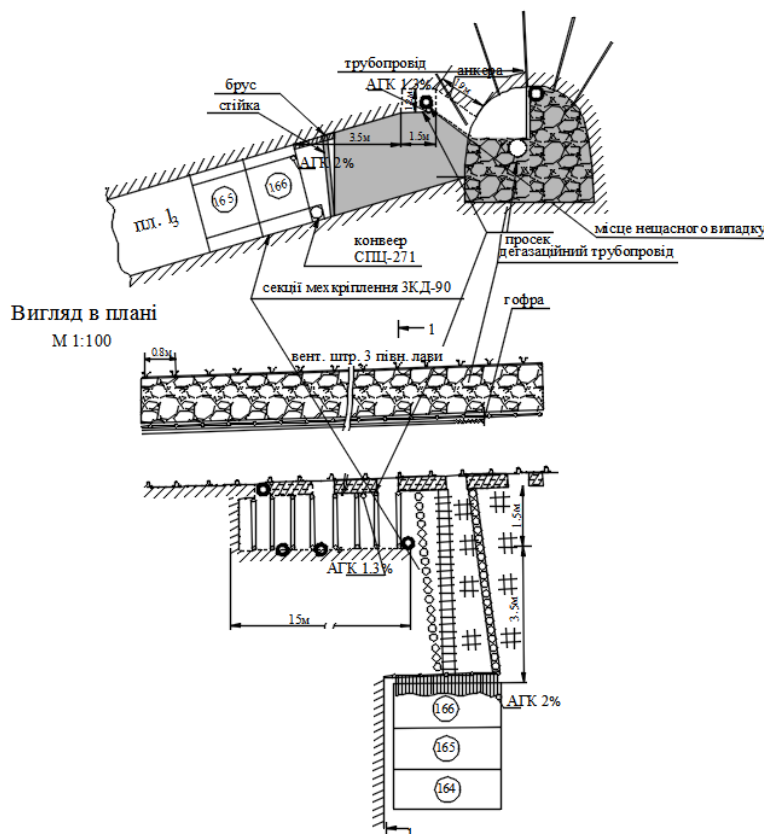
Рисунок 3 – Вероятное положение забоя в месте аварии на шахте «Новодонецкая» в 21<sup>05</sup> 12 июня 2017 г
