## ОХОРОНА ПРАЦІ І КОНТРОЛЬ СТАНУ РОБОЧОГО ПРОСТОРУ НА ВИЙМОВІЙ ДІЛЬНИЦІ ПРИ ВІДПРАЦЮВАННІ КРУТИХ ВУГІЛЬНИХ ПЛАСТІВ ЩИТОВИМИ АГРЕГАТАМИ

<sup>1</sup>**Зберовський В.В., <sup>1</sup>Агаєв Р. А., <sup>1</sup>Софійський К.К., <sup>2</sup>Деглін Б.М., <sup>3</sup>Юхименко В.А.**  
<sup>1</sup>Інститут геотехнічної механіки ім. М.С. Полякова НАН України, <sup>2</sup>Державне підприємство «Науково-технічний центр «Вуглеінновація», <sup>3</sup>Державне підприємство «Торецькувугілля»

## LABOR SAFETY AND CONTROL OF THE WORKING AREA STATE IN THE PENALS WHILE MINING STEEP COAL SEAMS BY SHIELD AGGREGATES

**Анотація.** Розглянуто обставини і чинники, які привели до зниження рівня безпеки праці і аварійного стану дільниці на прикладі аналізу результатів досліджень причин нещасного випадку, який стався при раптовому викиді вугілля й газу у лаві виїмкової дільниці № 42-1146 м пласта  $m_3$  «Товстий-захід» ВП «Шахта «Центральна» ДП «Торецькувугілля». В роботі розглянуто стан обладнання та його розташування на дільниці відповідно до вимог правил безпеки, дані приладів з контролю газодинамічного стану вугільного пласта і роботи щитового агрегату. Досліджено гірничо-геологічні умови залягання пласт

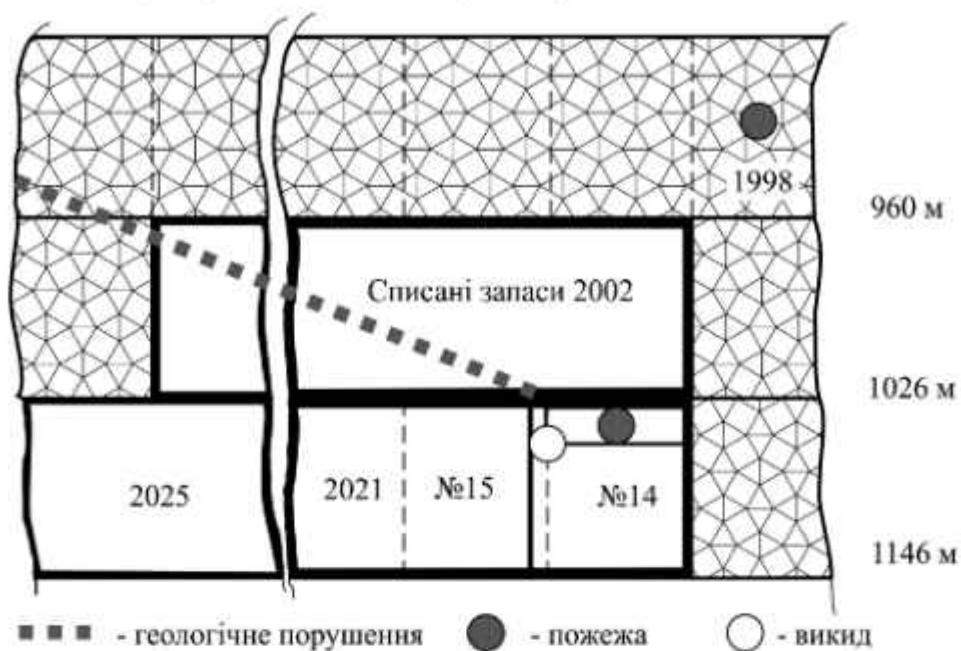
Рисунок 1 – Ескіз плану гірничих робіт дільниці №42-1146

Відповідно до плану гірничих робіт пласт  $m_3$  «Товстий-захід» в умовах, що склалися на горизонті 1026-1146 м, в межах панелей №14-№19, буде відроблятися як одиничний (рис. 1). При проведенні квершлагу №14 гор. 1026 м було встановлено розривне геологічне порушення. Тому при проведенні робіт у межах панелі №14 можуть зустрічатися зони з нестійкими бічними породами.

Окрім цього, гірничо-геологічні умови, що склалися у цей час на дільниці (див. рис. 1), дозволяють зазначити наступне. Відповідно до фізико-механічних властивостей гірських порід [11] крок обрушеннія безпосередньої покрівлі пласта складає 4-8 м, а основної, відповідно до довжини лави 50 метрів, 45-60 метрів. Таким чином, в умовах, що склалися, при віддаленні від вентиляційного горизонту на 41 м, куткова частина лави знаходилась не тільки у центральній частині плікативно-порушеної зоні вугільного пласта, а й у зоні з критичним значенням розмірів консолі затискання. В умовах відрізання пласта, як одинарного, це є суттєвим додатковим чинником підвищення напружено-деформованого стану вугільного пласта і ініціювання ГДЯ. Слід додати, що в умовах відробки крутих вугільних пластів щитовими агрегатами локальних способів запобігання ГДЯ не існує.

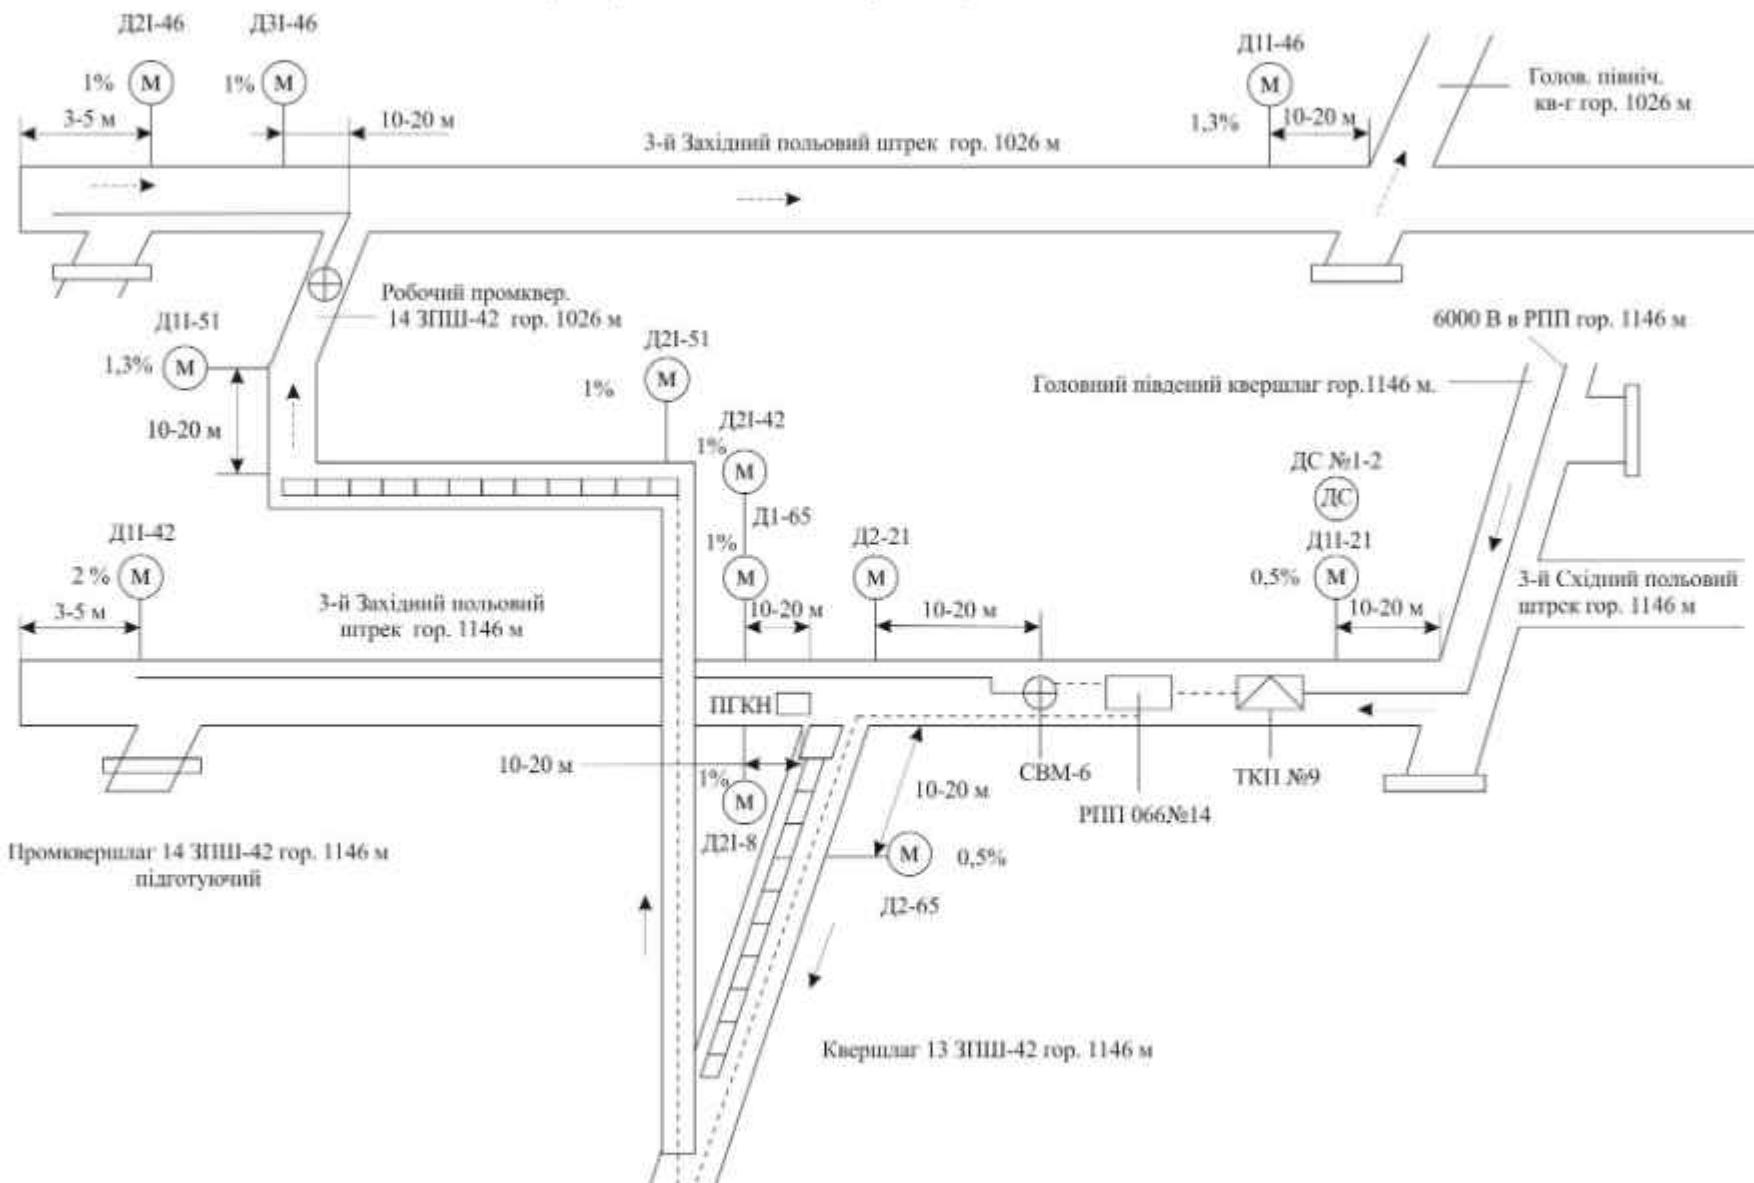
Рисунок 2 – Схема розміщення датчиків контролю метану на дільниці № 42-1146 м

Відключення електроенергії за перевищення допустимої концентрації  $\text{CH}_4$  ведеться за допомогою апаратури АТ 3-1, апаратів сигналізації (АС) та датчиків ППІ. Інформація щодо концентрації метану фіксується апаратно-програмним комплексом КАГІ, що знаходиться на поверхні. Датчики контролю метану розташовані відповідно до схеми їх розміщення на дільниці (рис. 2).

Контроль вмісту метану у очисному вибої здійснюється апаратом сигналізації АС-9 №51 і двома датчиками ППІ. Датчик Д 1I-51 призначений для контролю вмісту метану у вихідному струмені повітря очисної виробки і знімає напругу з електродвигуна конвеєростругу. Він налаштований на 1,3 % і розташований у вентиляційному скаті в 10-20 метрах від лави. Датчик Д 2I-51, призначений для контролю вмісту метану над електроблоком щитового агрегату, налаштований на 1 % і знімає напругу з підстанції гор. 1146 м.

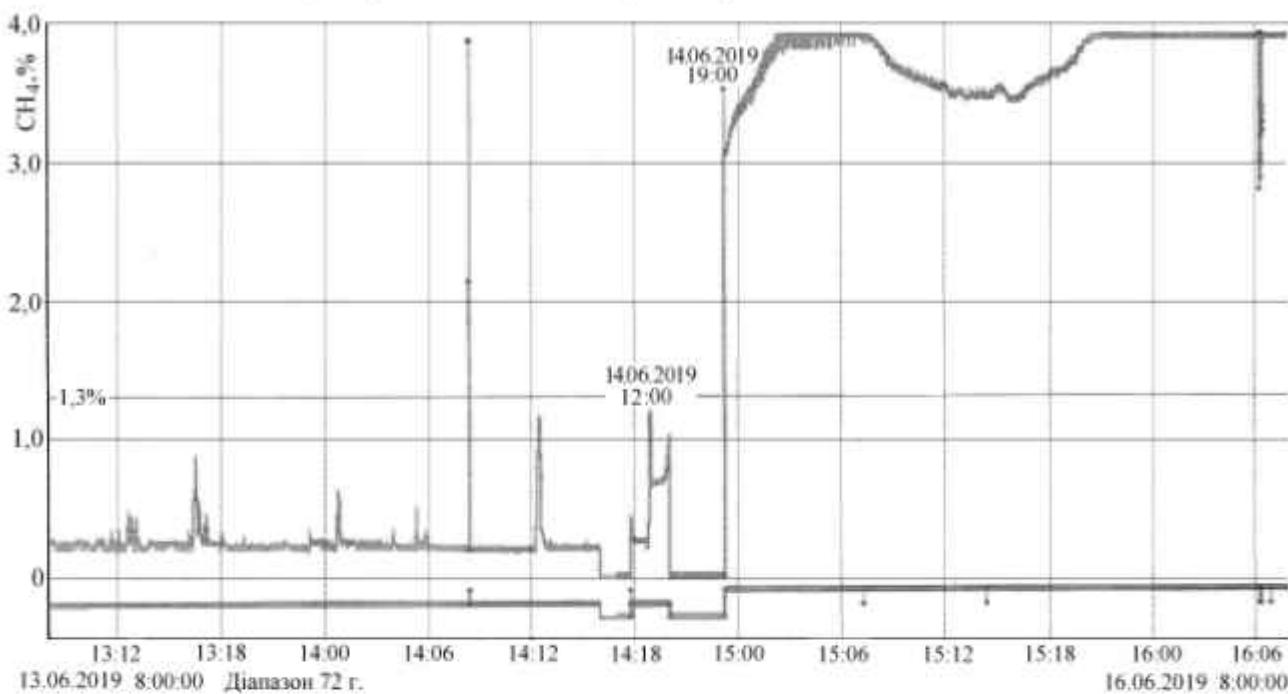
Рисунок 3 – Вміст  $\text{CH}_4$  у вихідному струмені повітря щитової лави, зареєстрований датчиком Д 11-51 у діапазоні вимірювання 72 год.

У 19:00:30 год. 14.06.2019 р. датчиком Д 1I-51 (рис. 3), розташованим у вентиляційному гезенку, а потім датчиком Д 2I-51, розташованим біля пульту керування щитовим агрегатом, зареєстровано різке підвищення вмісту метану до 4%.

Розбіжність у часі прояву ГДЯ на сигналограмах  $\text{CH}_4$  (див. рис. 3, 4) пояснюється різним діапазоном часу, у якому вони розглядаються.

Як видно з рисунків, зміну вмісту метану у струмені повітря при роботі струга датчиками зафіковано. Однак при ГДЯ енергопостачання було відключено тільки з щитового агрегату, а не на дільниці у цілому відповідно до

Правил безпеки. Це свідчить про те, що при раптовому викиді вугілля та газу противикидний датчик дільниці Д2-21, датчик Д1I-46, датчик Д2I-51, датчик швидкості повітря ДС №1-2 (відсутній) - не виконали свого функціонального призначення.

Розглядаючи зміну вмісту метану у струмені повітря бачимо, що, до моменту прояву ГДЯ, датчиком Д 1I-51 було зафіковано 6 діапазонів зміни концентрації метану. У перших 4-х діапазонах спостерігається постійне коливання вмісту метану у повітрі з 0,1 % до 0,5 %, що свідчить про вільне газовиділення з вугілля, яке відповідає стану масиву у розвантаженій зоні. У наступних, 5-му і 6-му діапазонах, зафіковане стрімко подібне зростання з 0,1 % до 1,2 %. Такий характер газовиділення відповідає напружено-деформованому стану масиву, у якому вугілля затиснуте і газ не має можливості для вільної фільтрації.

Результати досліджень дозволили встановити, що з 12.06.2019 р. роботи з виїмки вугілля виконувались у зоні, де вугільний пласт знаходився у напруженого-деформованому стані. Раптова зміна характеру газовиділення в очисному вибої, що було встановлено раніше (див. рис. 3), також підтверджує цей висновок.

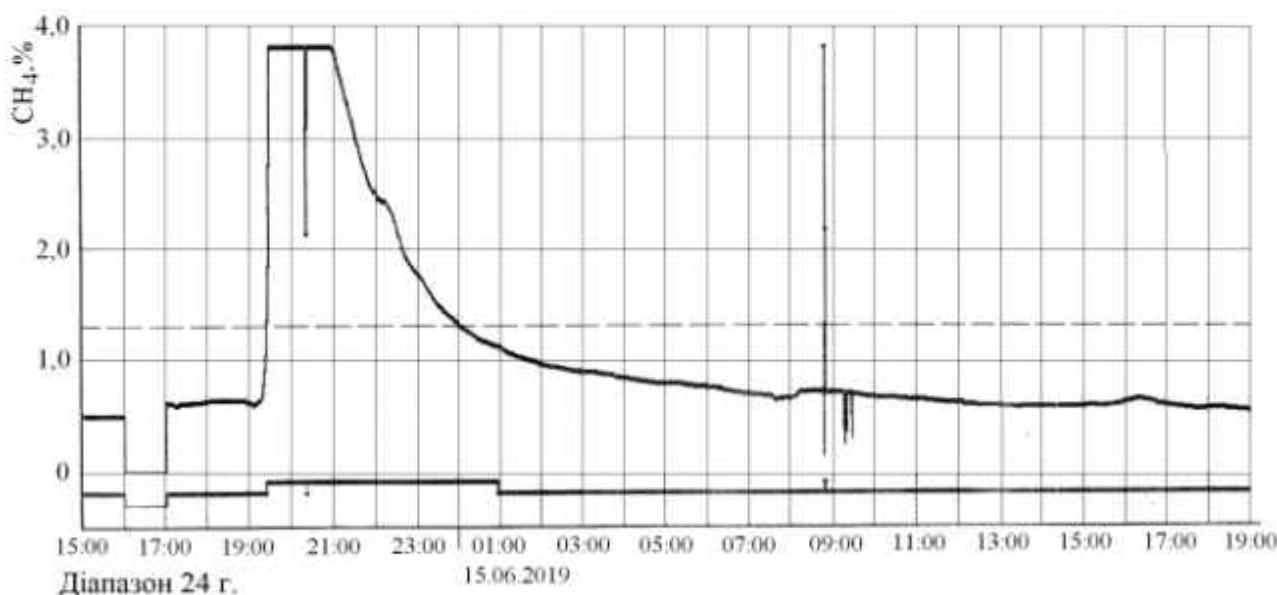
Рисунок 4 – Вміст  $\text{CH}_4$  у вихідному струмені повітря дільниці №42-1146 м (датчик Д 11-46, діапазон вимірювання 24 год.)

Через 20 хвилин газове скупчення, з вмістом метану близьким 4 %, досягло датчика Д 11-46 (рис. 4), розташованого у 3-му ЗПШ на вентиляційному горизонті 1046 м.

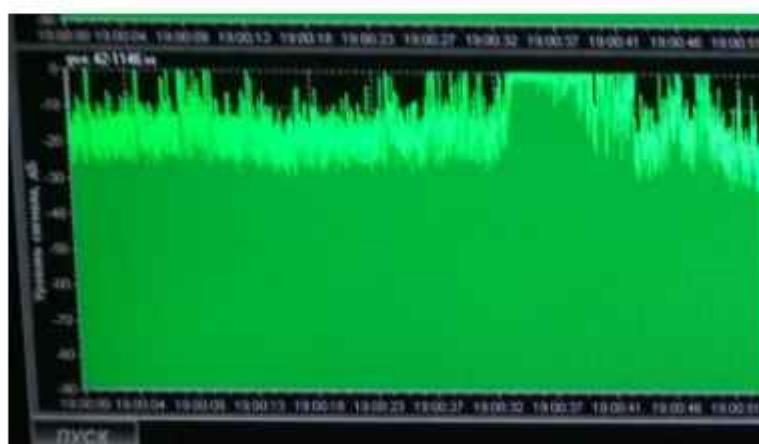
Рисунок 5 – Зображення сигналограмми імпульсів АЕ на екрані монітору оператора системи ЗУА-98, зареєстрованих при роботі струга і ГДЯ

Відомо, що за наявності електричних та акустичних перешкод, які складають більш ніж 60 % динамічного діапазону апаратури (рис. 5), – ефективне розпізнавання інформації, що надходить, неможливе.

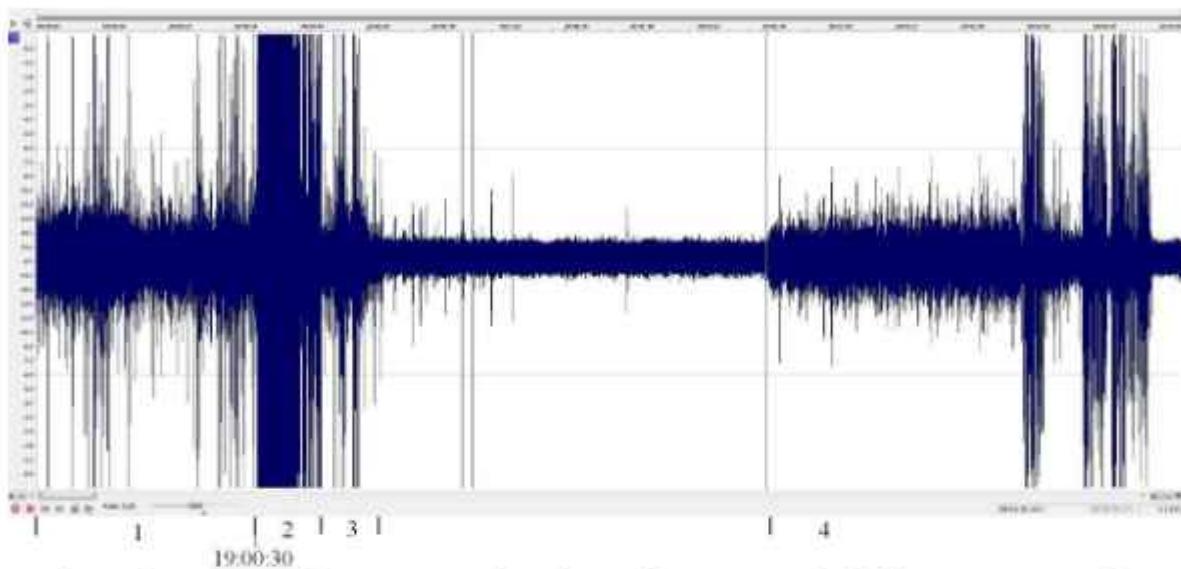
Рисунок 6 – Частина осцилограми звукозапису, яка відповідає викиду вугілля й газу у 19:00:30 год. 14.06.2019 р.

Аналіз осцилограмами звукозапису ГДЯ (див. рис. 6) показує, що першочергові імпульси АЕ в основному відповідають роботі струга. Імпульси АЕ, що супроводжують процес виймання вугілля, відсутні. Далі, починаючи з 19:00:30 год., зафіксовано раптове руйнування вугілля, яке, найбільш ймовірно, було спровоковане початком роботи струга за його дозарубкою.

Таким чином, на підставі аналізу отриманих результатів, встановлено, що при дозарубці струга, раптово, протягом 6-9 секунд, відбувалось потужне саморуйнування і переміщення вугілля. До лави було викинуто 162 т вугілля, а у повітря виробок виділилось  $3640 \text{ м}^3$  метану. Газодинамічне явище було зареєстроване оператором зв'язку системи ЗУА-98. В той самий час наднормативний рівень перешкод у лініях зв'язку привів до функціональної непридатності апаратури ЗУА-98 в цілому.

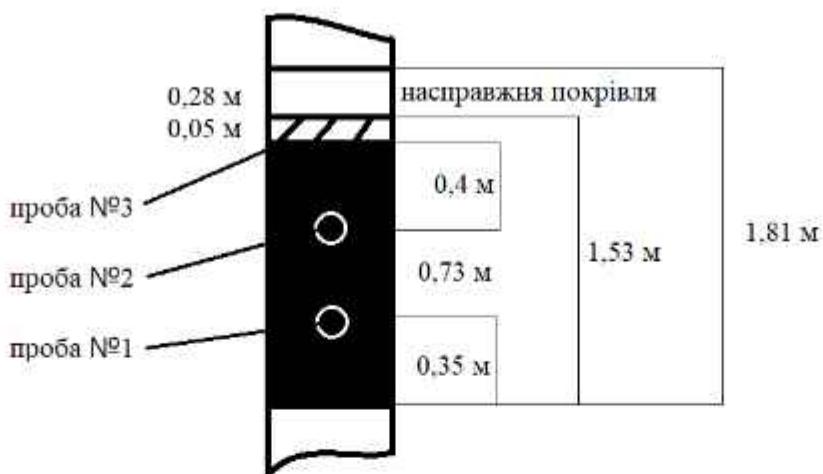
Рисунок 7 – Схема відбору проб вугілля для досліджень будови пласта

З метою уточнення типу геологічного порушення і встановлення структурних характеристик вугілля у вентиляційному скаті на відмітці 27,0 м від горизонту 1026 м по товщині пласта були взяти опорні проби (рис. 7).

Встановлені характеристики вугілля  $N^a$  – концентрація парамагнітних центрів і  $\Delta H$  – ширина сигналу (табл. 1) дозволили встановити, що найбільш інформативними є проби №2 і №3.

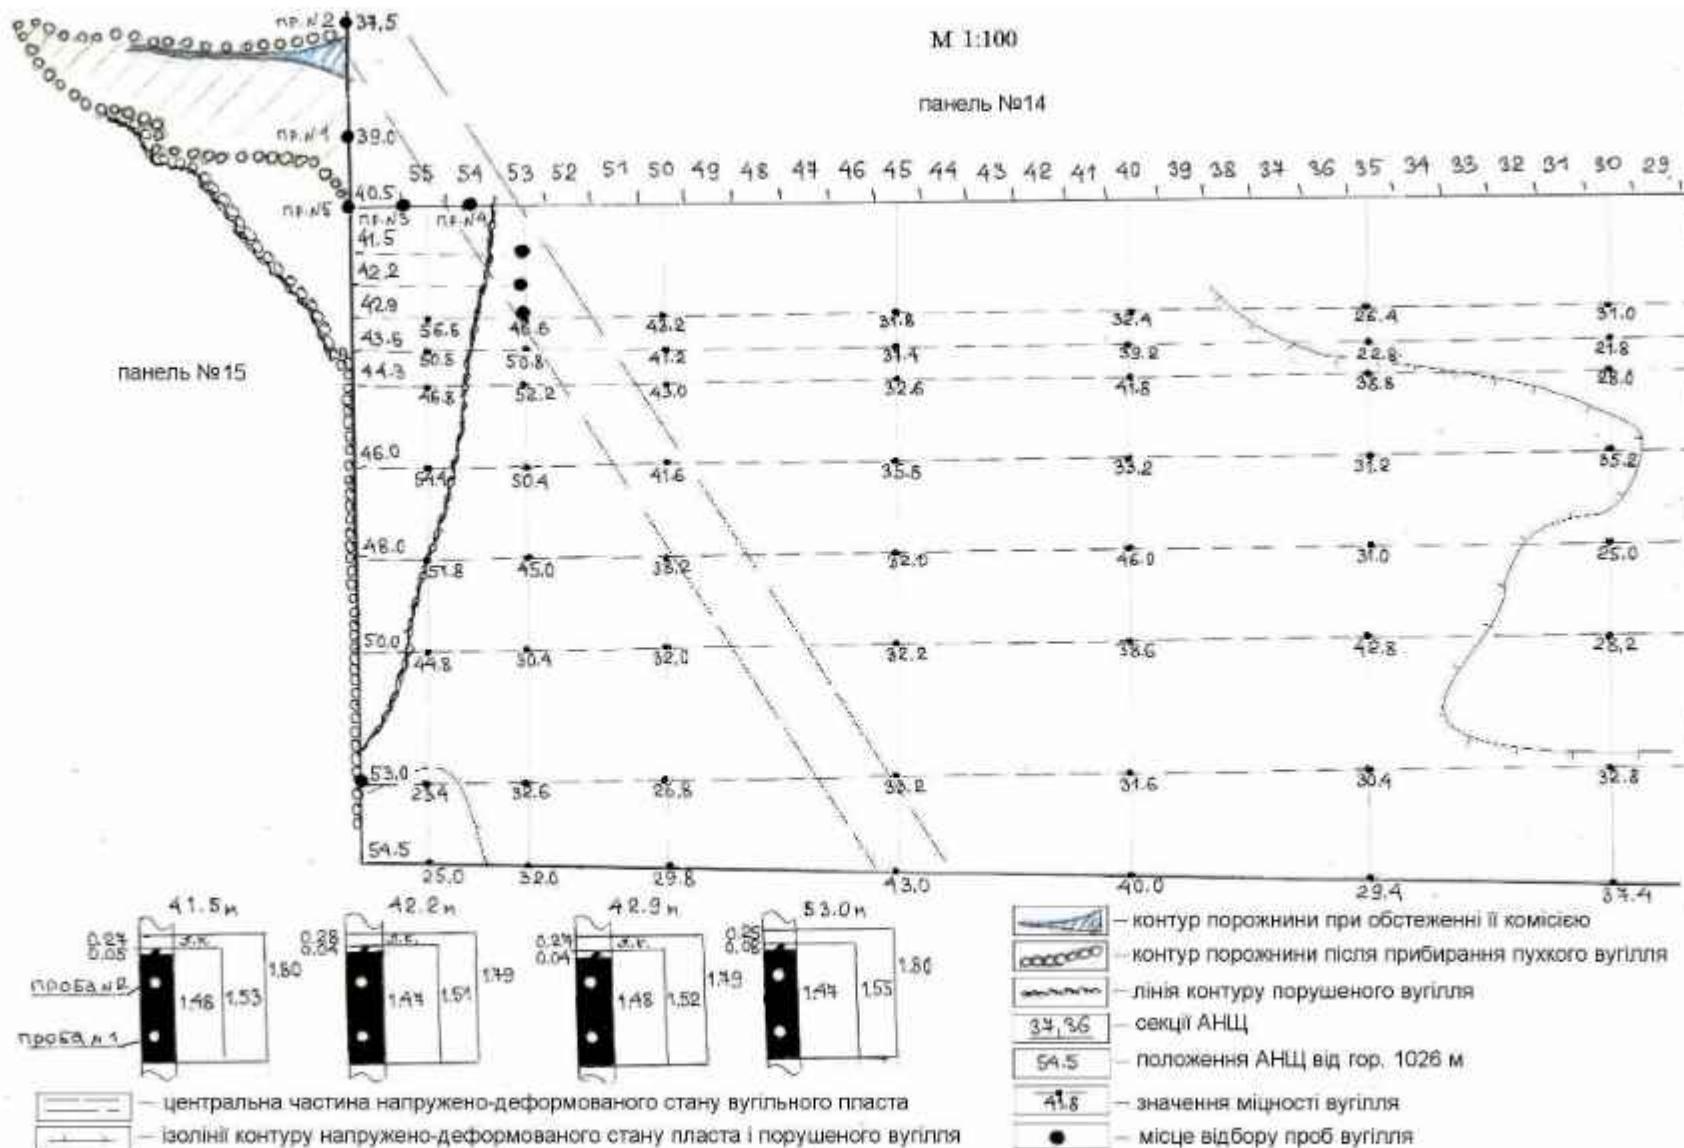
Рисунок 8 – Ескіз зон вимірювань міцності вугілля, відбору проб та встановлення можливого контуру ГДЯ на панелі №14 дільниці № 42-1146 м, панель 15 - недосліджена зона

Надалі, за посуванням очисного вибою, було відібрано проби на відмітках 41,5 м, 42,2 м 42,9 м та 53,0 м (рис. 8).

Відповідно до п. 6.3.2 «Правил ...» [1] за допомогою міцностимеру П-1 було виконано роботи зі встановлення міцності вугілля від кутка лави до секції №30. Встановлені середні значення заглиблення наконечника також наведено на рисунку 8.

Виходячи з результатів досліджень (див. рис. 8), до раптового викиду вугілля і газу привели наступні чинники:

- робота в не прогнозованій зоні плікативно-порушеного вугільного пласта;
- різкий перерозподіл напружень у вуглепородному масиві при зарубці струга у вугільний пласт у кутковій частині лави, яка знаходилась у центральній частині порушеної (напружено-деформованої) зони.

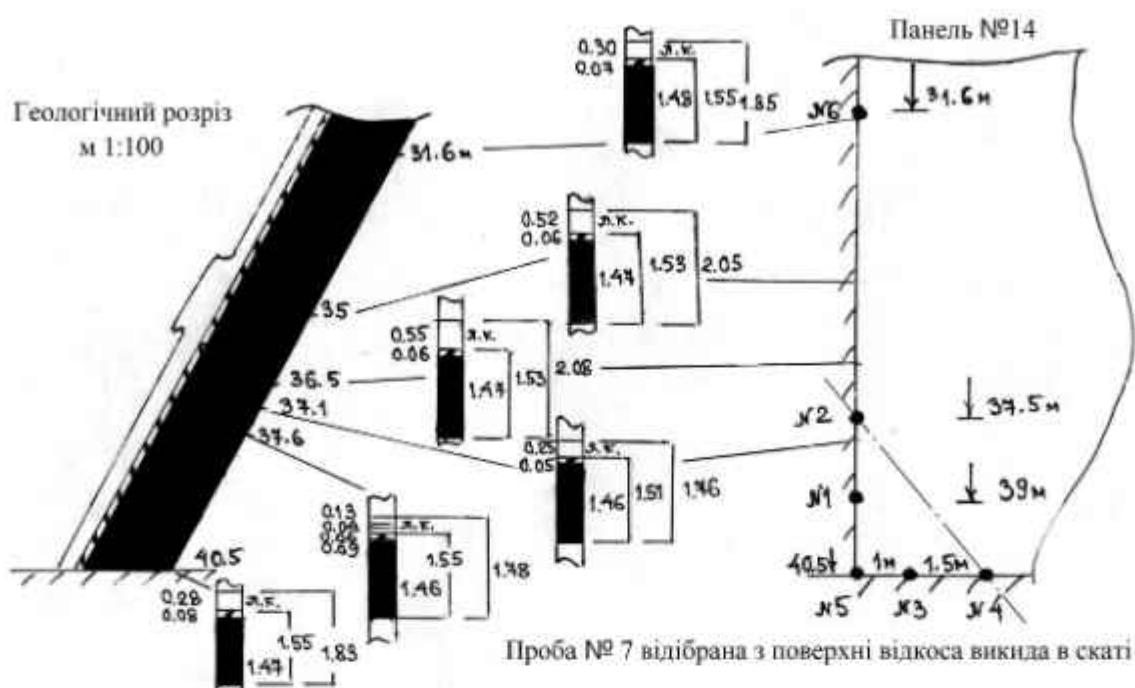
Рисунок 9 – Зарисовка по лаві №42-1146 з містом відбору проб вугілля

Для проведення додаткових досліджень і встановлення прогнозної зони впливу геологічного порушення, а також уточнення причин ініціювання ГДЯ, прийнято рішення щодо відбирання зразків вугілля і відправлення їх для подальшого дослідження до ІГТМ НАН України. Дослідження проб вугілля №1-7, відібраних у кутковій частині лави з місця викиду, виконано у Лабораторії досліджень структурних змін гірських порід ІГТМ НАНУ (рис. 9).

На підставі аналізу отриманих результатів встановлено, що у кутку лави, де пробы №1, 5 і 3 взято зі зруйнованого масиву,  $K_{ns}$  складає 2,6 - 2,8 %. Такий же коефіцієнт порушення вугілля встановлено у пробі №6  $K_{ns}=2,6\%$ . У пробі №2  $K_{ns}=3,2\%$ , пробі №4  $K_{ns}=4,6\%$ , а у пробі №7, відібраної з поверхні укосу викиду,  $K_{ns}=2,4\%$ .

Як бачимо, максимальні значення коефіцієнтів порушення вугілля встановлено у пробі №2 і у пробі №4. Тому у напрямку лінії з'єднання цих проб у вугільному пласті буде проходити центральна частина порушеного напружено-деформованої зони (рис. 8). Верхня частина зони порушеного вугілля (проби 5, 1, 2, 6) знаходиться на суміжній панелі №15, а нижня – йде вглиб лави по падінню пласта, за місцями відбору проб №5, №3, №4. Подальші дослідження щодо встановлення контуру порожнини від ГДЯ у лаві та роботи на суміжній панелі №15 дозволять встановити напрям розвитку порушення.
